*Efekty niewypełniania obowiązków, naruszania zasad prawidłowej gospodarki przez panów Przytulę G. i Habedanka A. podających się za zarząd wspólnoty mieszkaniowej przy ul. Okrzei 20 w Olsztynie*

Załącznik nr 12

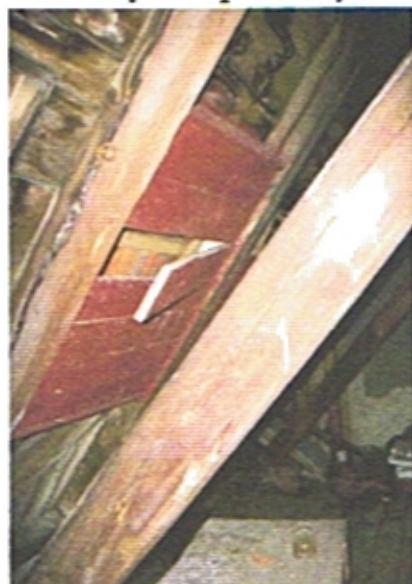
foto 1. Strych, oderwane deski, widoczne dachówki, zacieki na deskach

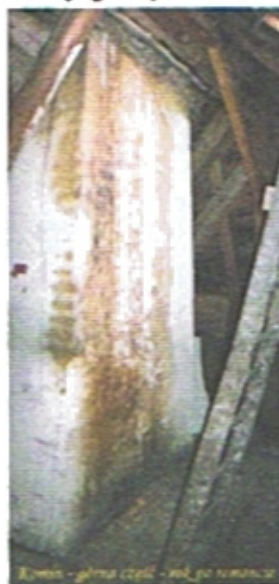
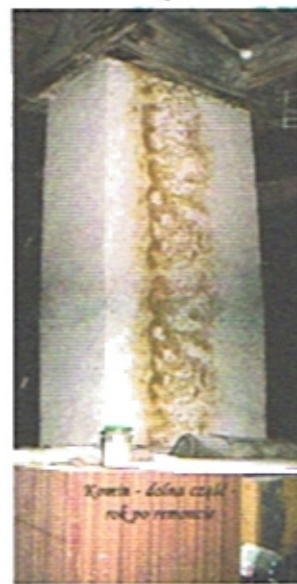
foto 2 i 3. Strych, zacieki na kominach.

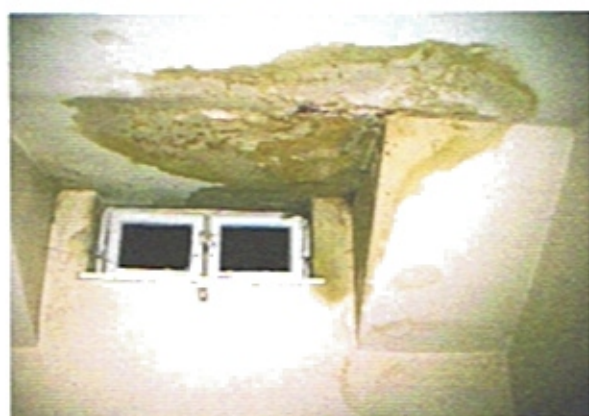
foto 4. Sufit klatki schodowej (czerwiec 2010 r.)

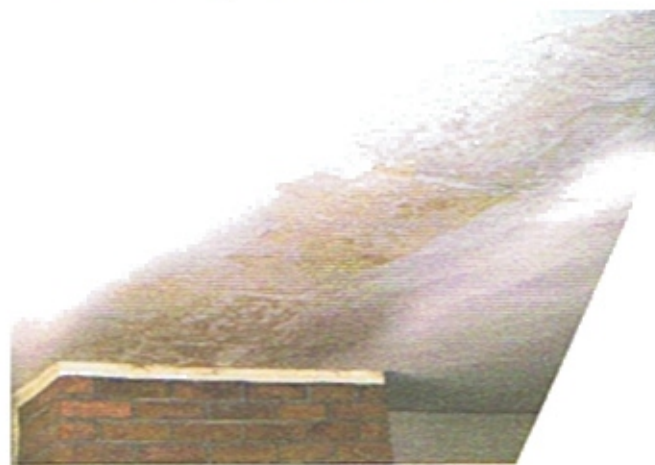
foto 5. Mieszkanie nr 7 (pod strychem) 1 z czterech sufitów

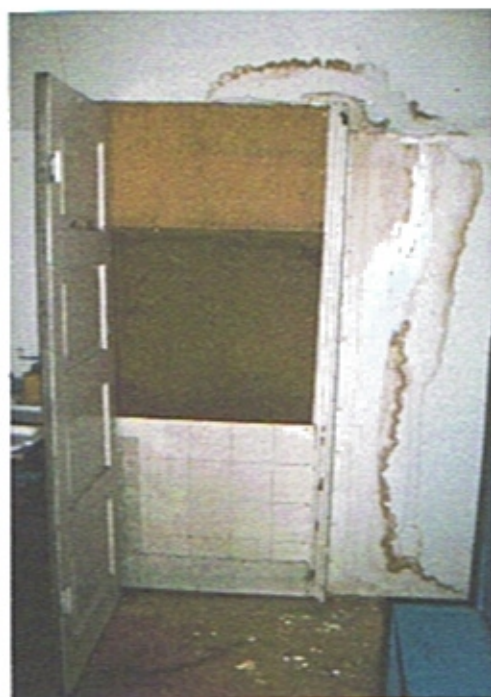
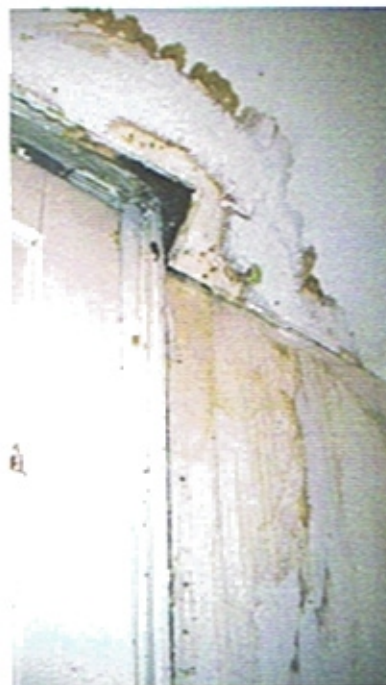
foto 6 i 7. Mieszkanie nr 7 (pod strychem) Wielokrotne, w przeciągu wielu lat ślady zalewania. Spruckniała i wypoczona ościeżnica drzwi.
